INFORME TÉCNICO DE TRABAJOS

RECONSTRUCCION DE CICLON PLANTA DE ASFALTO

Cód.de Informe: 001 – 180518 – 004 Cliente: Municipalidad de la Matanza Lugar: Zona Oeste

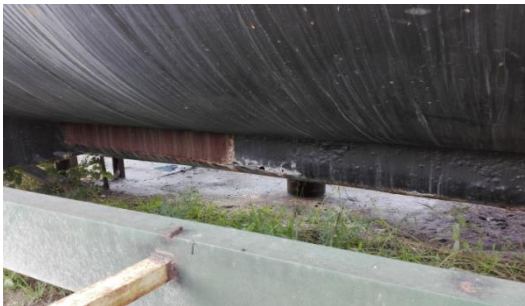
1 – Estado en el que se encontró el ciclón

- Ciclón en planta de asfalto se encuentra en mal estado, se procede a recubrir la totalidad del ciclón en chapa negra ¼

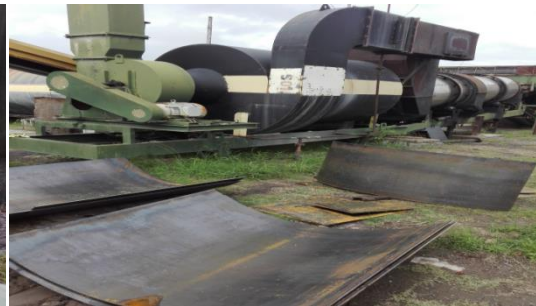
2 – Chapa espesor ¼ para recubrir el ciclón

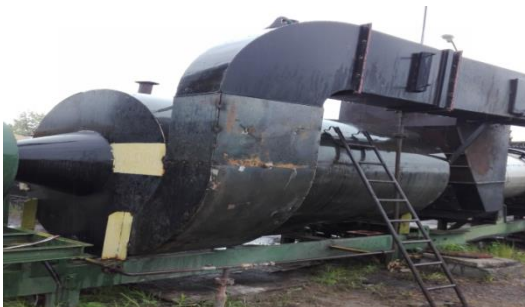
3 – Comienzo de armado de paneles de chapa

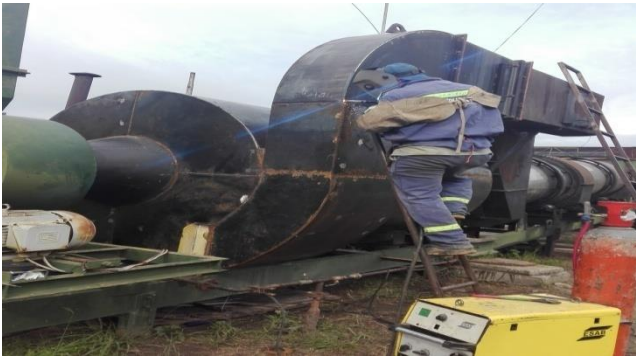
4 – Soldado de paneles de chapa sistema MIG

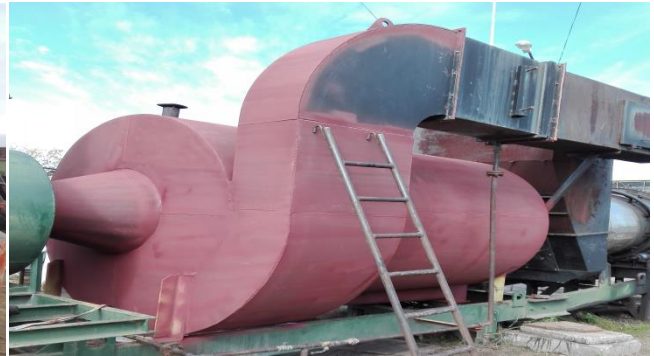
5 – Ciclón pintado con convertidor + pintura

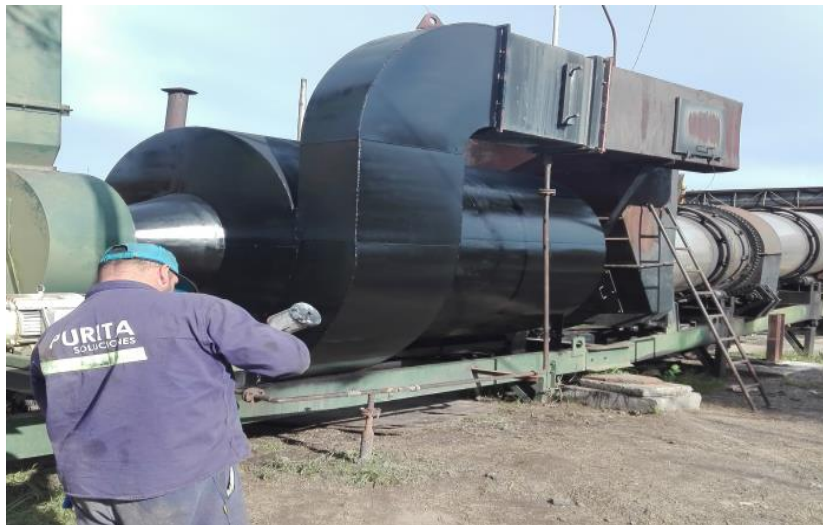
6 – CICLON TERMINADO
