INFORME TÉCNICO DE TRABAJOS

**Descripción:** Reparación y pintura de guindolas en caldera Mitsubishi

**Cód.de Informe:** 001 - 28052018 - 007 **Cliente:** Planta Termoeléctrica **Lugar:** Zona Sur

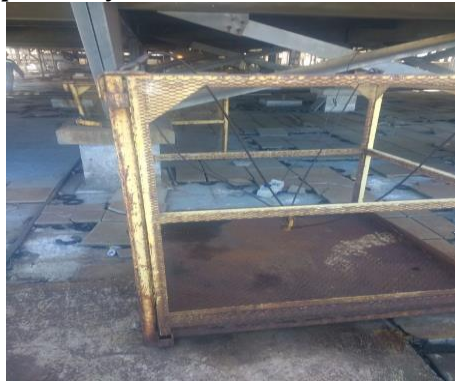
1- Guindola sin reparar

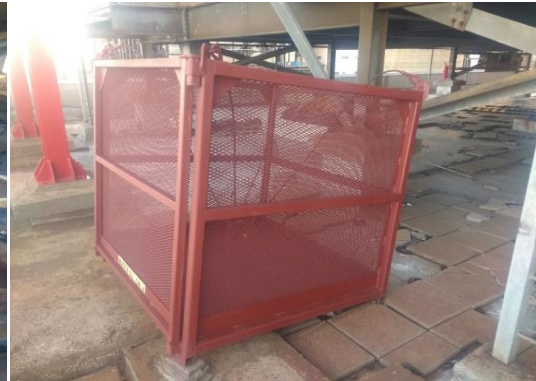
2- Guindola 1 Reparada

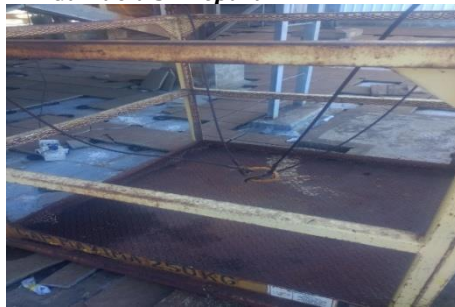
2-Guindola en reparación desmontaje de malla

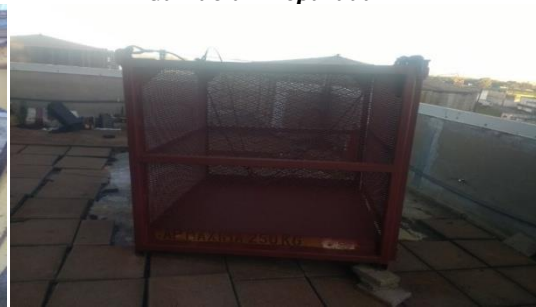
3- Guindola 2 Reparada
