JEFE DE OBRA	DIEGO TREJO
--------------	-------------

DESCRIPCION	REPARACION DE MOTO-BOMBA PUMPS MARZO N°5330-MOD.SVNT50160
-------------	---

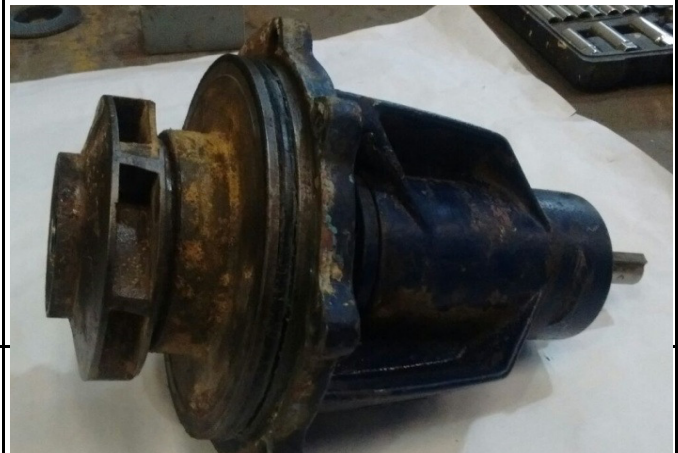
**DESARME DE IMPULSOR**

LA BOMBA SE ENCUENTRA BLOQUEADA EN SU ROTACION, SE PROCEDE A DESARMAR Y SE ENCUENTRA CON MUCHO MATERIAL RESIDUAL EN LA PARTE DEL IMPULSOR BOLSAS DE NAILON Y LAMINAS METALICAS, SE LIMPIA COMPLETAMENTE SE REVISAN RODAMIENTOS DE BAJA DE BOMBA Y DE MOTOR, LOS MISMOS SE ALLAN EN OPTIMAS CONDICIONES, SE REvisa MANCHON DE GOMA, SE CONTROLA EJE, TURBINA IMPULSORA, CARCASA, LAS CUALES SE ALLAN EN OPTIMAS CONDICIONES, SE PRUEVA ELECTRICAMENTE EL MOTOR SE MIDE AISLACION, BOBINAS, FUGAS DE CORRIENTE, CAJA DE CONECCIONADO YY PALETAS DE VENTILACION, TODO EN OPTIMAS CONDICIONES. SE PROCEDE A PINTAR LAS PARTES Y A ARMAR EL EQUIPO. MEDICION DE FASES R 2,56, S 2,58 Y T 2,56.
