CONTRATO	industria fibrocemento	FECHA :	dic-16
COLABORADORES	Carolina Calandria		
JEFE DE OBRA	Nesote/Castagliuolo

DESCRIPCION	REPARACION VALVULA 5"
-------------	-----------------------

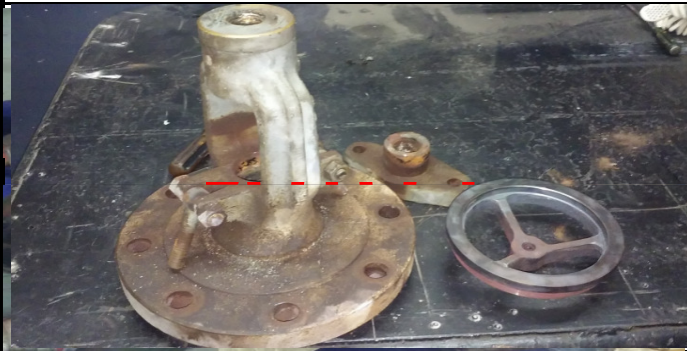
EN LA EVALUACION DEL ESTADO DE LA VALVULA SE DETECTO QUE EL ASIENTO DEL CIERRE SE ENCONTRABA FLOJO,SE PROCEDIO A RETIRARLO Y LUEGO DE RECTIFICARLO SE COLOCO NUEVAMENTE.

DESARME TOTAL DE VALVULA

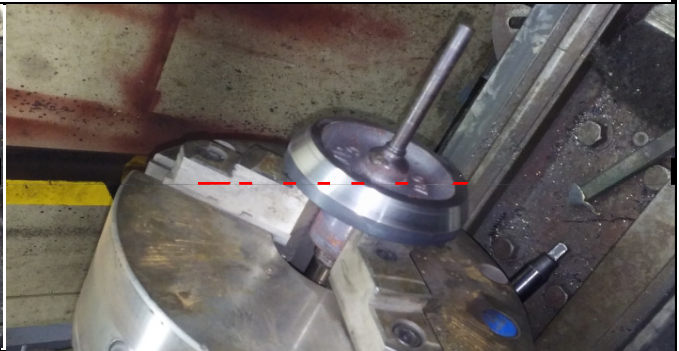
RECTIFICADO Y ESMERILADO

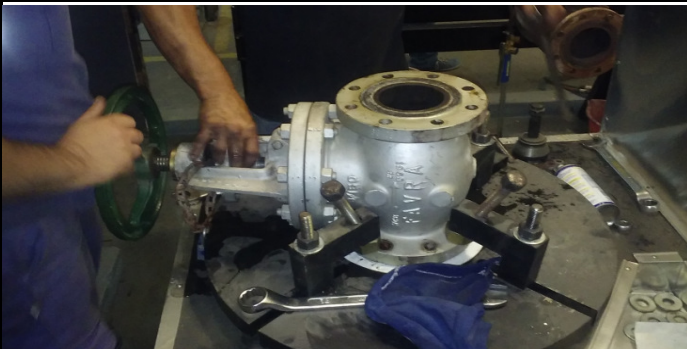
PRUEBA HIDRAULICA

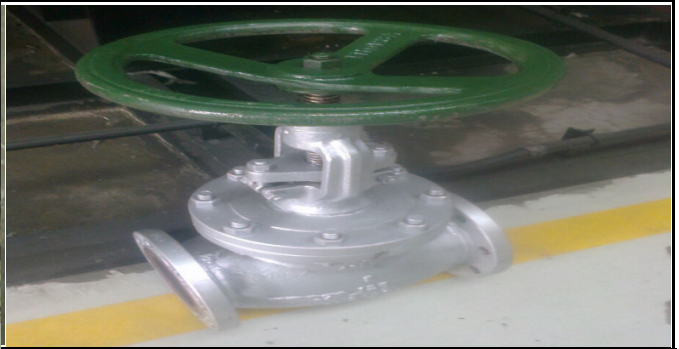
VALVULA TERMINADA
