INFORME TECNICO

Despaletizadora Línea 2

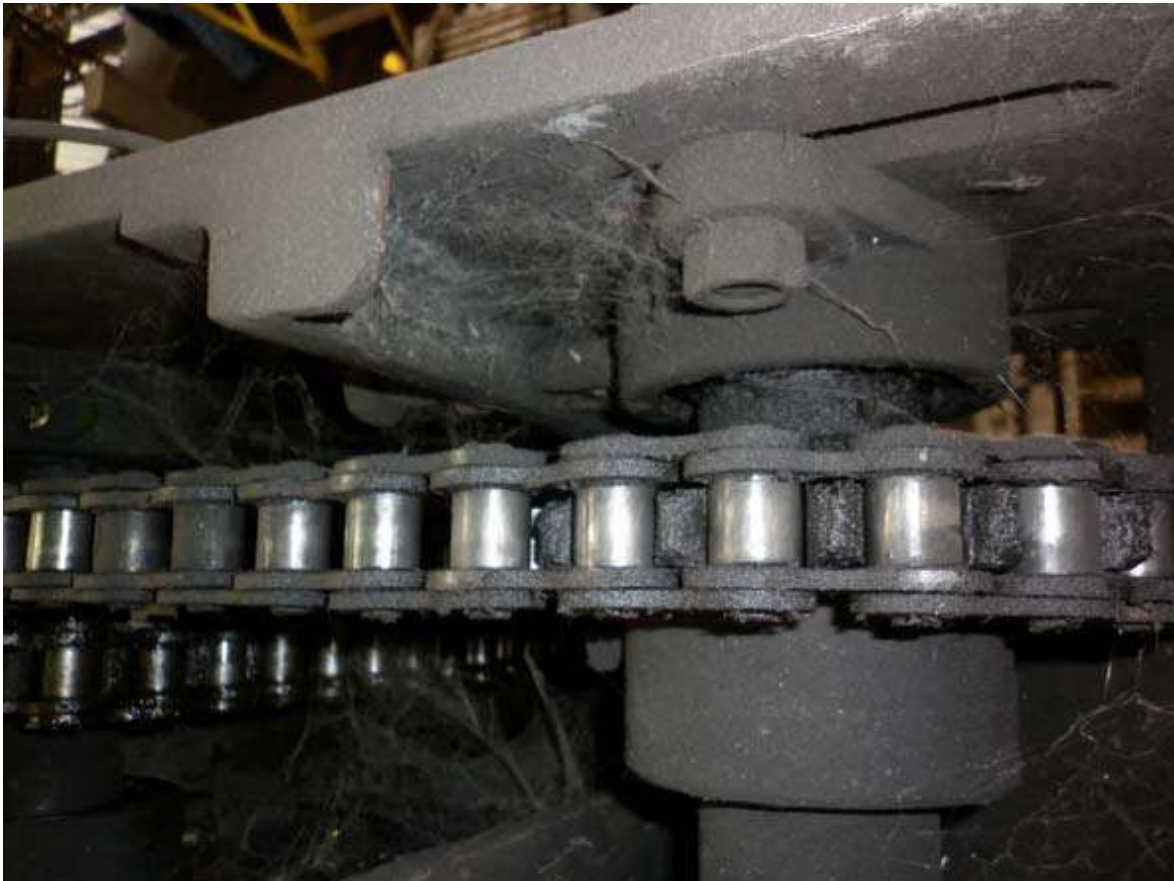
Descripción:

Cadenas de comando de elevación de la Despaletizadora Automática.

Problema:

Actualmente se están lubricando con Aceite en aerosol Structovis (kluber), debido a la cantidad de polvo en el ambiente , así como también el difícil acceso a las mismas, éstas se cambian con cierta periodicidad. Ya que el desgaste prematuro de una de estas cadenas desincroniza el sistema de elevación.

Solución:

Utilizar una combinación de Aceite especial con el aceite 715, para proteger el exterior del mismo. Logrando con esto una correcta durabilidad de la misma
