INFORME TÉCNICO DE TRABAJOS

RECONSTRUCCION DE CICLON PLANTA DE ASFALTO

Cód.de Informe: 001 – 180518 – 004 Cliente: Municipalidad de la Matanza Lugar: Zona Oeste

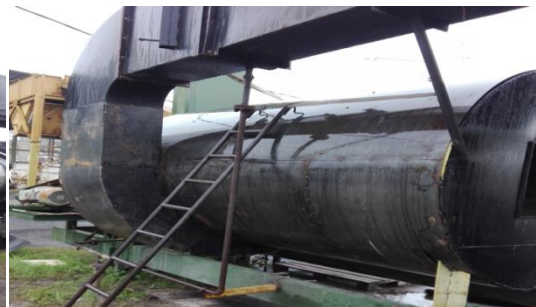
- Ciclón en planta de asfalto se encuentra en mal estado, se procede a recubrir la totalidad del ciclón en chapa negra ¼
