INFORME TECNICO

Equipo: lavadora de botellas.

Sector: Línea de envasado N° 4

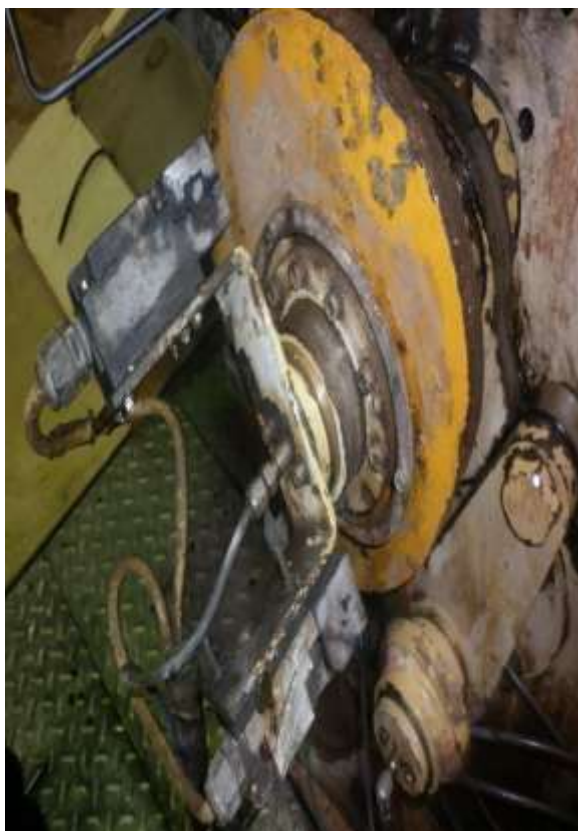
Durante el proceso de lubricación del componente en cuestión, hemos detectado en las sucesivas intervenciones gran cantidad de agua presente en el momento de la reposición del agente lubricante, con desplazamiento del mismo en condiciones desfavorables para la vida útil del rodamiento.

(Notese la prematura rotura del rodamiento.).

- **Objetivos Planteados / Posible solución: Propuesta: Aplicación de grasa.**
- **Síntesis del grado de prestación del servicio:** Excelentes prestaciones bajo cargas extremas y presencia de agua, ya sea tanto soluciones alcalinas o acidas.
