INFORME TÉCNICO

Llenadora Órganos elevadores de Botellas.

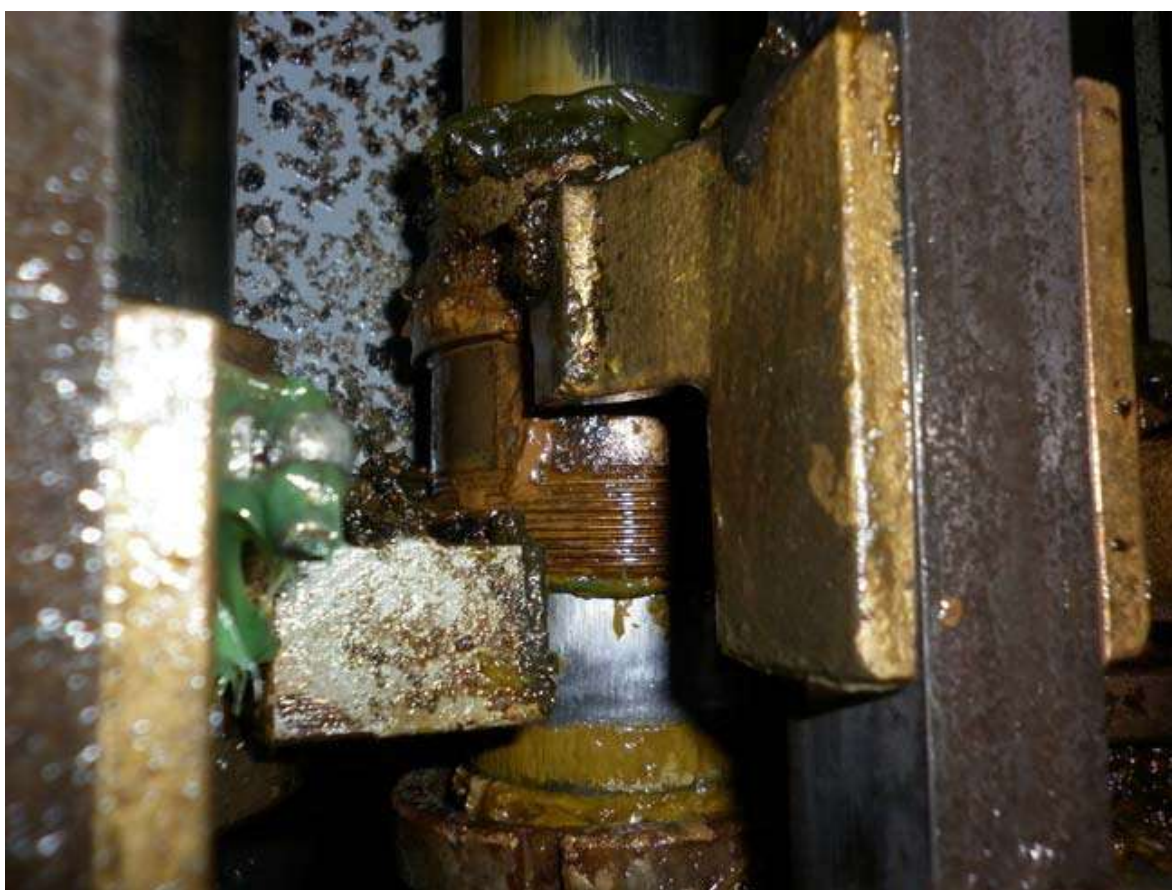
Actualmente se está aplicando Grasa Varilub (kluber). Después de unos días de aplicada la misma, al estar en contacto con el agua pierde sus propiedades lubricantes tornándose de un color marrón. Como consecuencia genera una verdadera pérdida de tiempo en re Lubricación (posee 120 órganos elevadores)

Aplicar Grasa especial, dado a que la misma posee excelentes cualidades contra el agua, alargando los tiempos de lubricación y ahorrando el uso de cantidades excesivas de grasa.
