## INFORME TÉCNICO

Lavadora de Botellas

Rodamiento Malla extractor de etiquetas

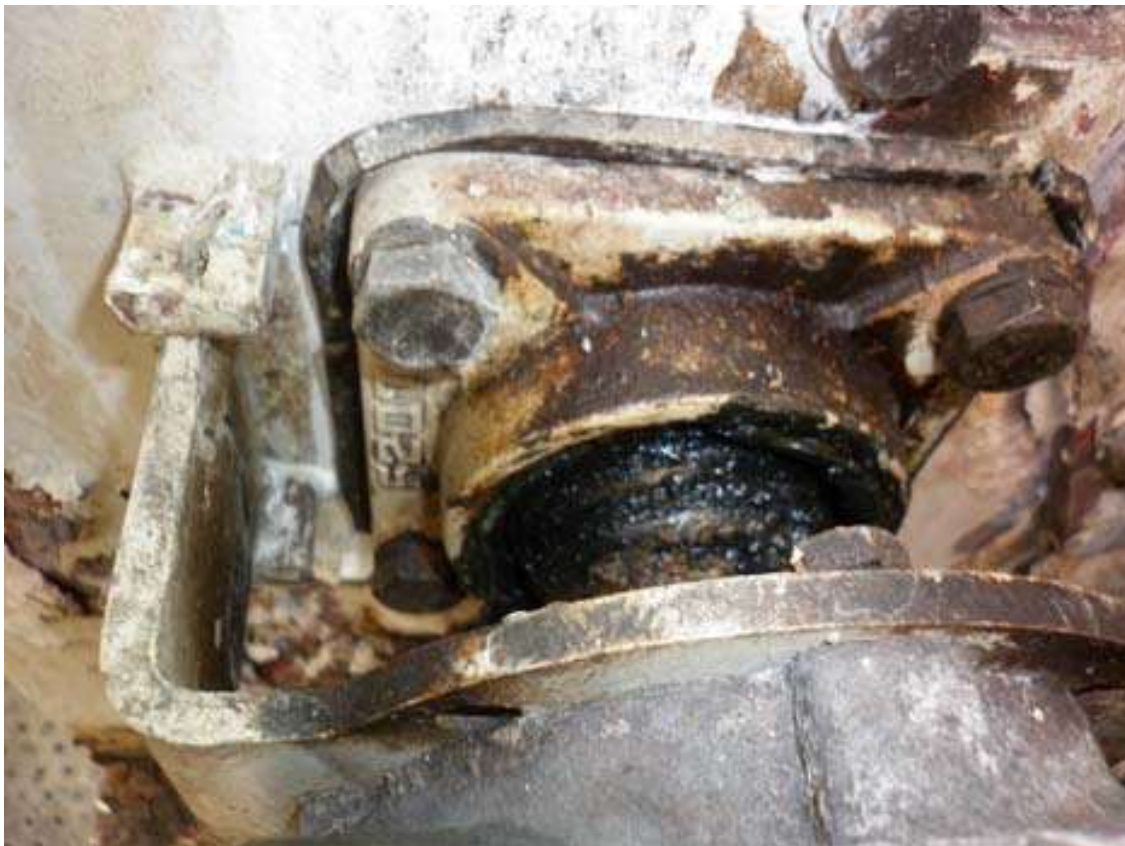
Actualmente se está lubricando con Kluberstell la cual está especificada para trabajar en componentes mecánicos donde está al contacto con el agua y las temperaturas son elevadas.

Actualmente esto no se cumple debido a que este rodamiento está expuesto a Vapor, Altas Temperaturas y soluciones cáusticas, motivo por el cual la grasa pierde sus propiedades lubricantes.

Usar grasa 630 la cual es resistente a altas temperaturas y es compatible con el paso del agua, también se recomienda usar un retén o sello similar para evitar esto.
