INFORME TÉCNICO

Llenadora de Botellas

Engranajes del conjunto de estrellas de entrada y salida

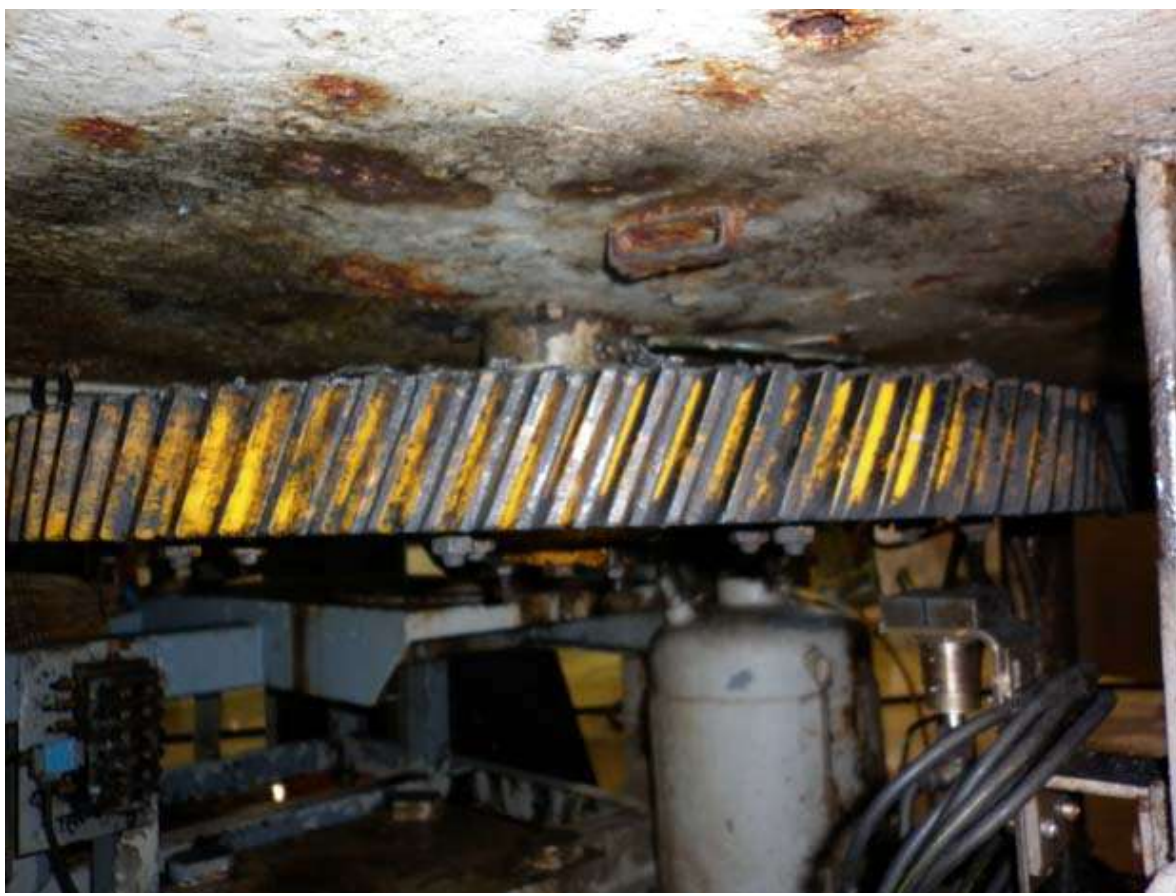
Actualmente se está lubricando con Grasa en aerosol (GRASA GRAFLOSCON CA 901 ULTRA-SPR.)

Al poco tiempo de la aplicación del mismo, este se va perdiendo del engranaje en sí. Perdiendo la capa de lubricante sobre el engranaje mismo. Generando el desgaste prematuro del conjunto de engranajes y un ruido constante del mismo.

Usar Lubricante especial, altamente recomendado para la aplicación de sistemas de engranajes abiertos por contener un compuesto anti desgaste que no se extruye fácilmente.
