INFORME TECNICO

**REPARACION CILINDRO HIDRAULICO DE EQUIPO TRANSPORTADOR
PAUSTERIZADOR DE BOTELLAS de LINEA - PLANTA EMBOTELLADORA**

DESARME & INSPECCION

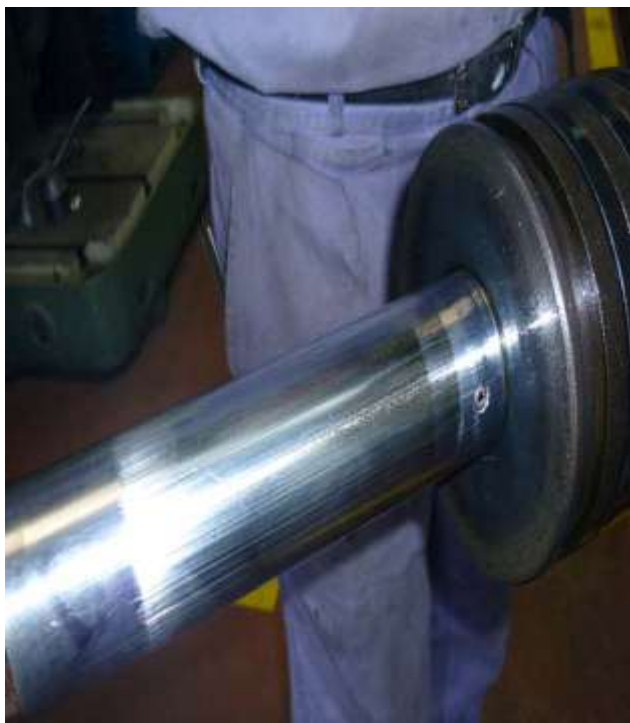
Se efectuó inspección al cilindro, observando rayas a lo largo del diámetro interior – ver

foto. El vástago pistón también posee rayas

longitudinales en su diámetro exterior. – ver foto

Se procedió a montar el **cilindro en la bruñidora** y eliminar todas las rayas de su

diámetro interior. Midiendo con alesometro centesimal el diámetro para lograr que se

mantuviera en una ovalizacion máxima por tabla de 0,02 mm.

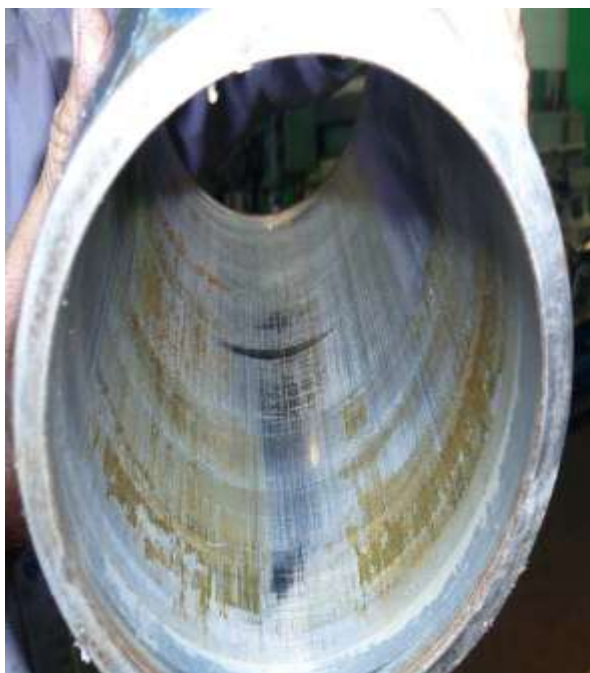
Estado diámetro interior del Cilindro antes de reparación.

Controlando medida con micrómetro centesimal se procedió a eliminar todas las rayas,

manteniendo rugosidad aceptable en ambas superficies - vástago y cilindro.

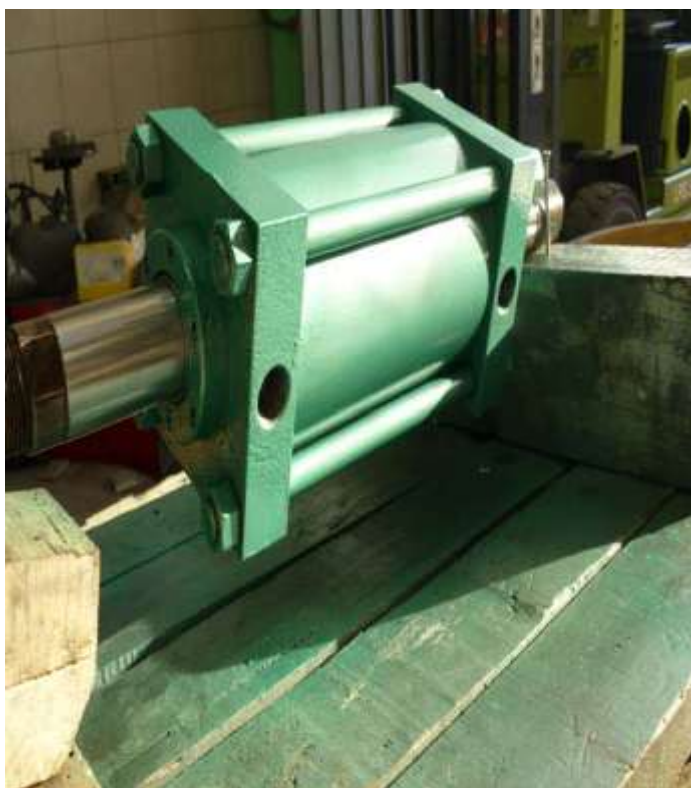
Cilindro reparado en preparativo para su control final y embalaje.

Se repasaron todas las roscas. Se procedió finalmente a efectuar la pintura general de las partes exteriores y el armado completo del cilindro hidráulico.

Se recomienda verificar el sistema de filtrado del circuito de aceite que mueve estos cilindros.
