VÁLVULA DE 5 VÍAS

Rubro: Generadora de energía

Trabajo realizado: desame, limpieza, asentado, ajuste y calibración.

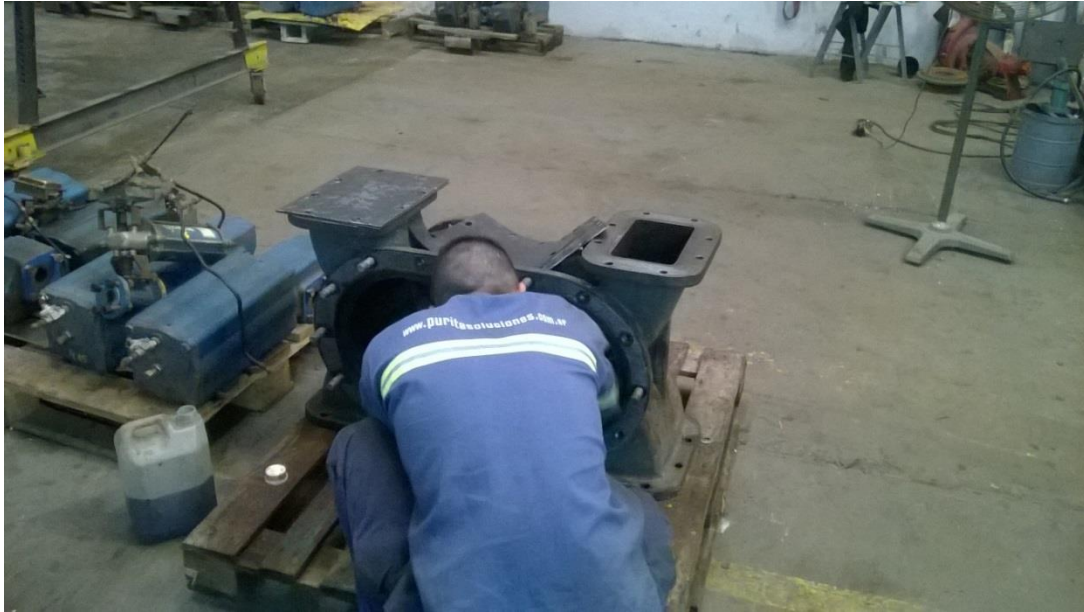
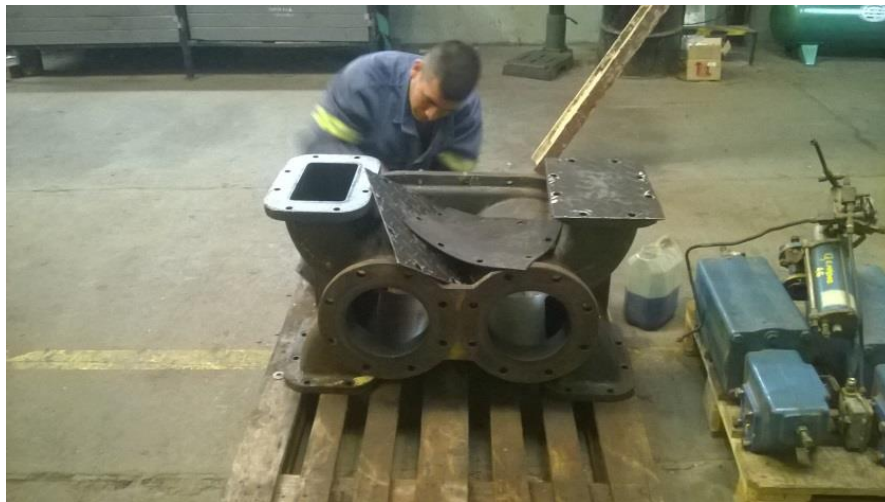
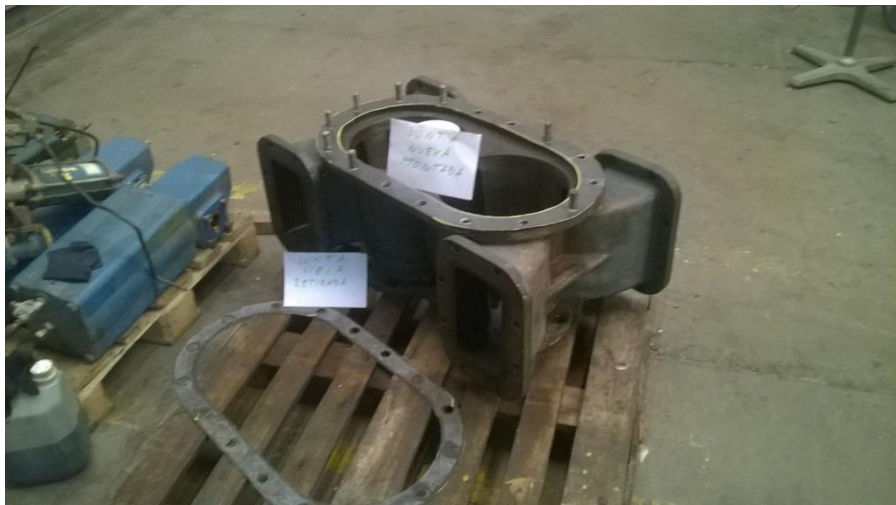
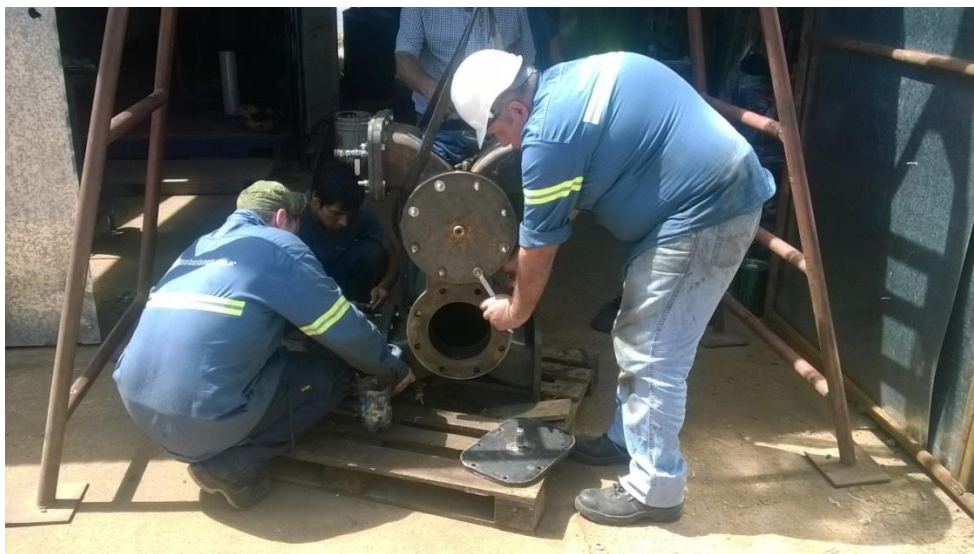
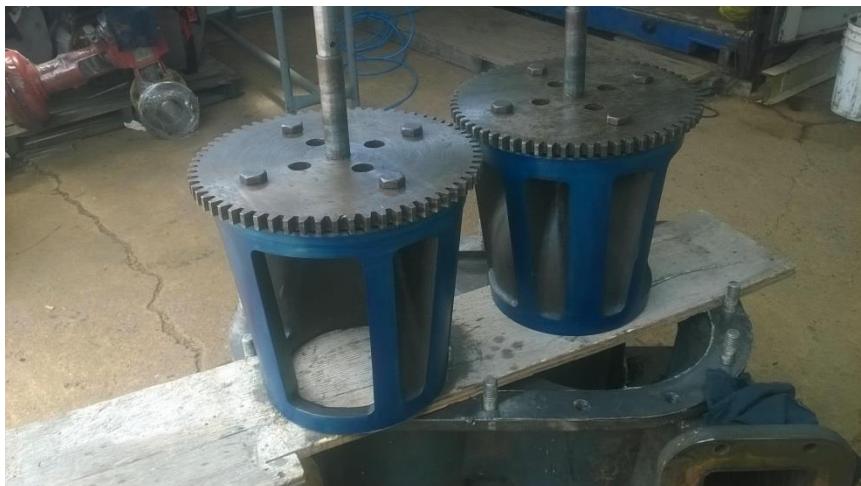
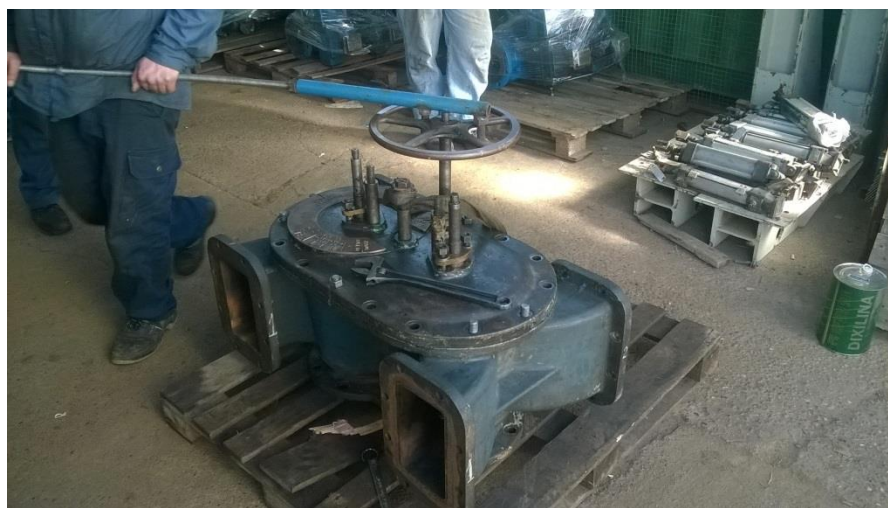
- 1- Se realizó el desarme de la válvula una vez recibida en nuestro taller/obrador al pie de planta industrial del cliente.
- 2- Se colocaron las juntas del cuerpo nuevas, como así también las juntas de salida (rectangulares y redondas). VEASE FOTOS

- 3- Se reparó el cursor y la rosca de la manivela de mando del lado del cursor (véase fotos en el informe técnico enviado en avance de obra).
- 4- Se limpiaron los conos de la válvula con sus cilindros como así también los conductos de entrada y salida de fluidos asentándose los cilindros con los conos de cierre para asegurar un hermanado perfecto entre ambos. Se probó el correcto cierre con azul de Prusia, utilizando un método manual certero y lo más posible para un trabajo en obra, logrando llevar una válvula usada con más de sesenta años de servicio a una condición técnica del 95% de confiabilidad como nueva.

- 5- Ajuste y calibración en el taller y el obrador, en control con inspectores se definió girar el cursor (indicador de apertura y cierre de cada circuito).

- 6- Se vuelve a desarmar y asentar con la conformidad del ajuste del cursor.
- 7- Se prueba nuevamente.
