INFORME TÉCNICO

Transporte de Cajones

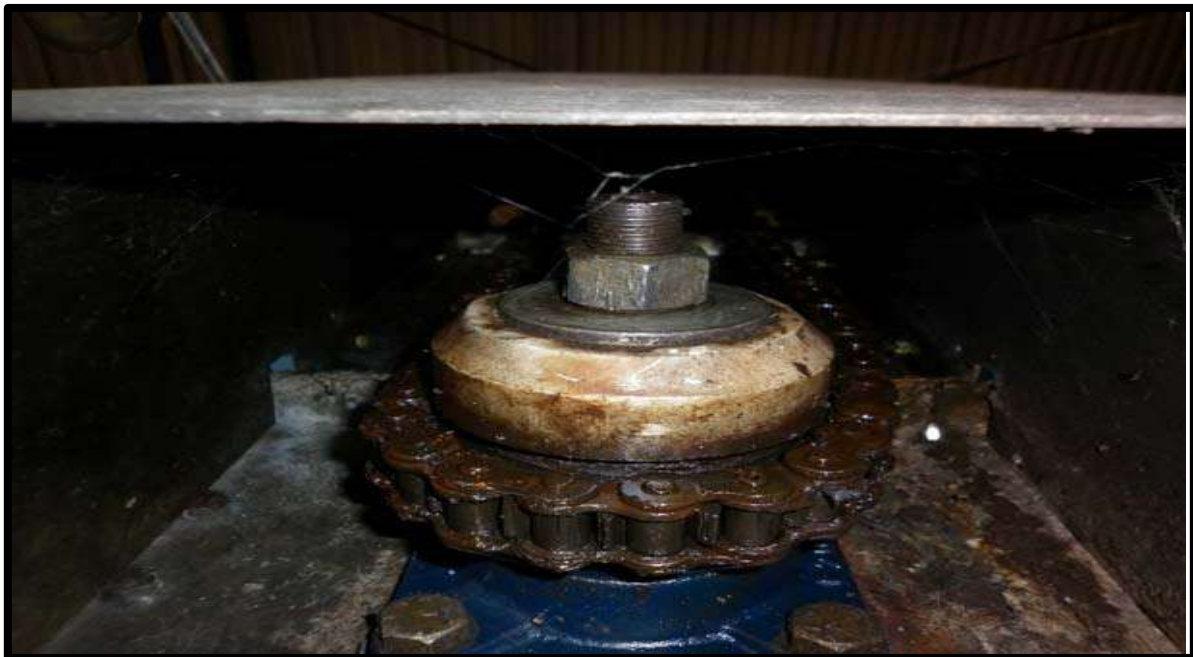
Actualmente se está lubricando con Aceite en aerosol Structovis (kluber), no resiste a los constantes lavados de la línea. Esto conduce a un desgaste prematuro de la misma, produciendo el desgaste del conjunto (piñón, corona y cadena) teniendo que volver a aplicarlo cada 7 días.

Utilizar producto especial de excelentes propiedades anticorrosivas, no acumula suciedad ni polvo y soporta las presiones de arranque y parada constantes de las líneas cargadas con botellas.
