## INFORME TECNICO

**EQUIPO: Bomba de vacío N° 2**

**OBJETIVO: Cambio de bomba de vacío N° 2 por una reparada, a realizar con parada de MP2.**

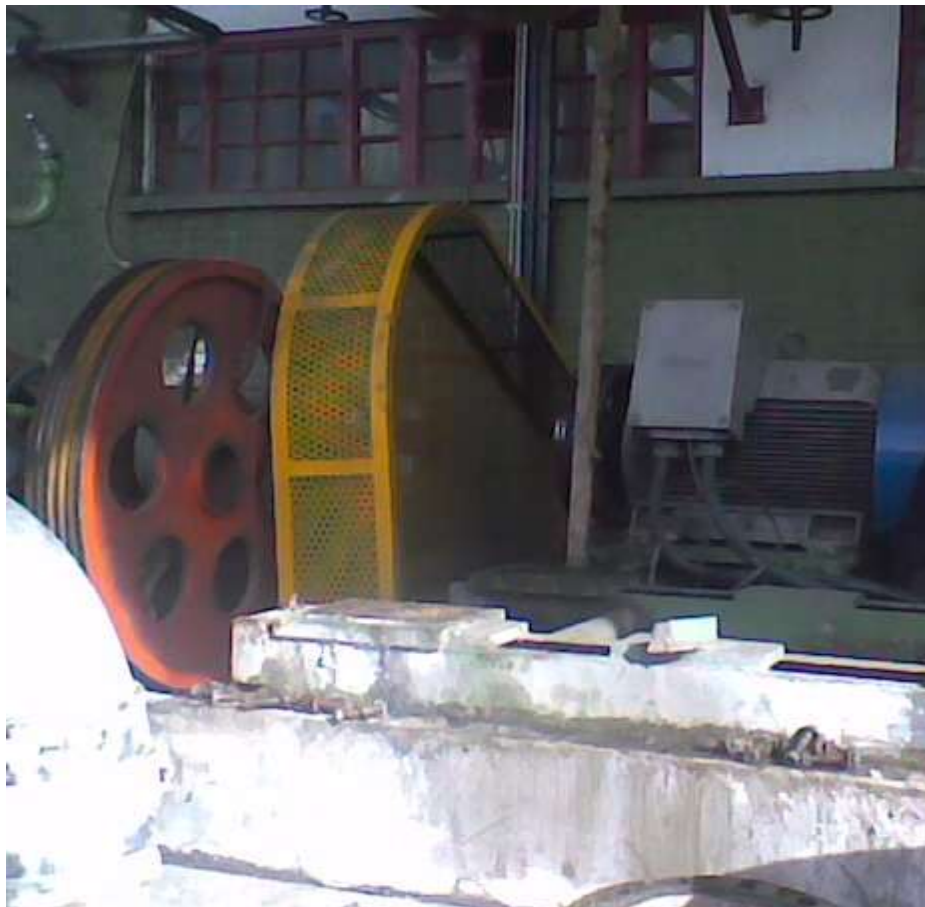
Se limpiaron las superficies donde se colocara la bomba reparada.  
Se retiraron las juntas de cañerías, se limpiaron los espárragos y los asientos de las juntas.  
Se inspeccionaron las correas y canales de polea de la bomba.

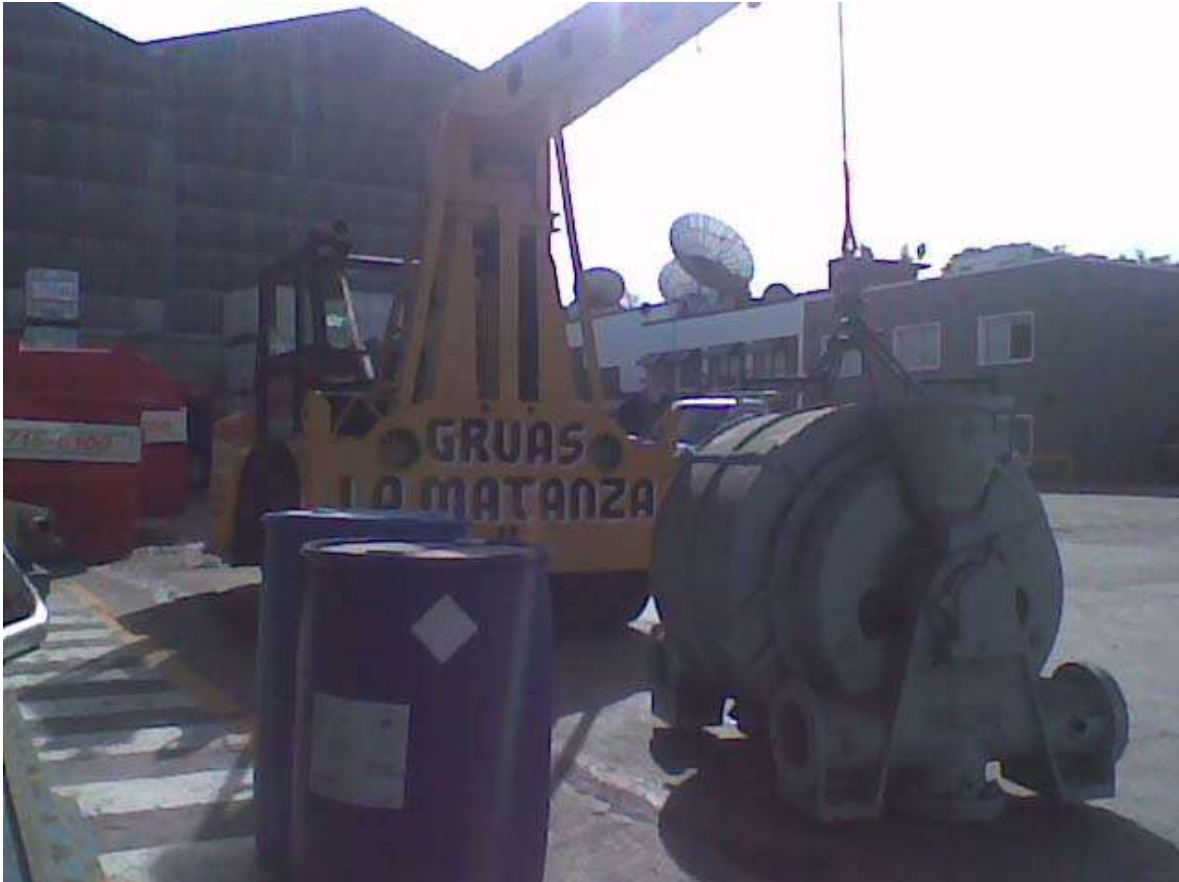
Con todas las partes limpias e inspeccionadas se procedió al armado de la unidad.

- Se colocó la bomba en el bastidor.
- Se colocó polea en bomba y nueva en motor eléctrico.
- Se realizó el ajuste de los anclajes, alineación de poleas y colocación de correas.

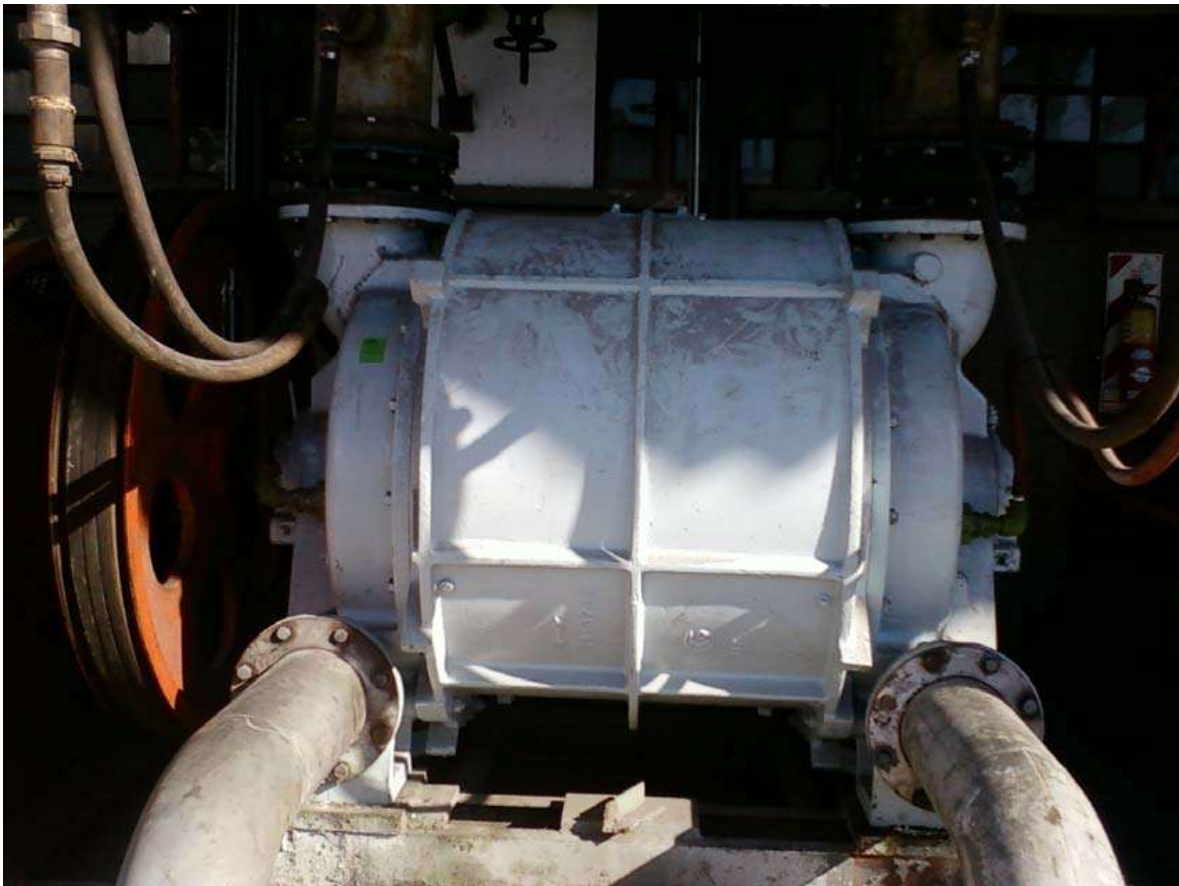
- Se procedió al posicionamiento de cañerías, colocación de juntas y armado.
- Se realizo control de lubricante y empaquetadura y colocación de protección exterior.
